«44 Stunden zur Behebung einer Störung»

Rückblick auf den Betriebsunterbruch vom 19. August 2023, 19.50 h bis Montag, 21. August 2023, 15.50 h

Urs Wohler, Geschäftsführer
22. August 2023

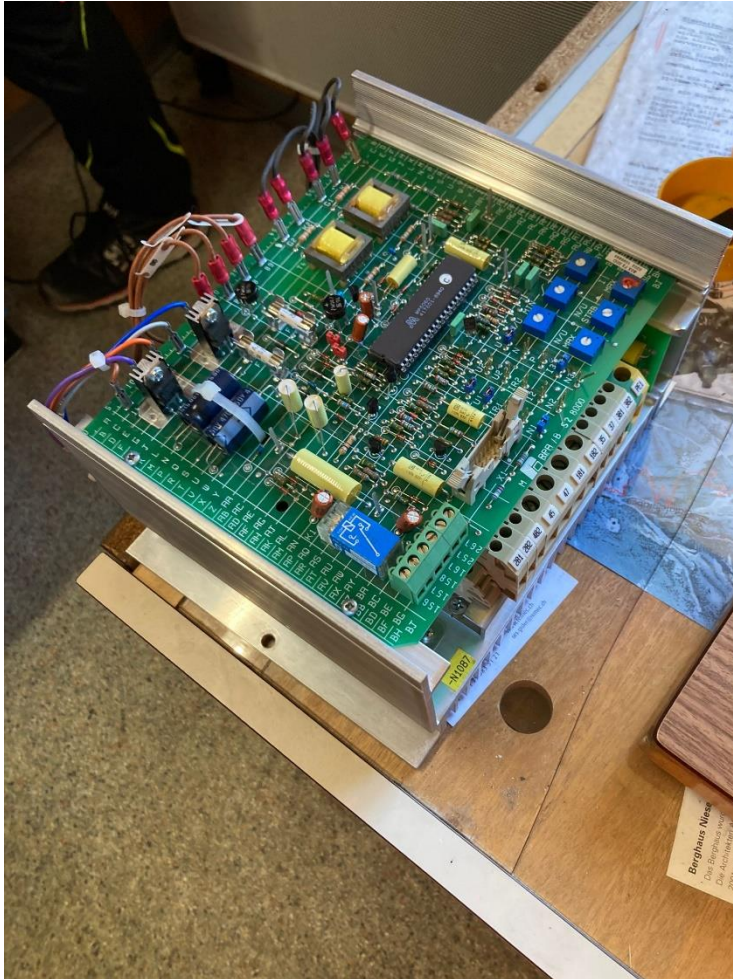
4. Jedes Detail wird analysiert (ganz links)
5. Defekte Teile werden ersetzt (hier: der Gegenrichter) (links)
6. Bis alles wieder rund läuft (hier: Strommessung) (oben)
