«44 Stunden zur Behebung einer Störung»

Rückblick auf den Betriebsunterbruch vom 19. August 2023, 19.50 h bis Montag, 21. August 2023, 15.50 h

Urs Wohler, Geschäftsführer
22. August 2023

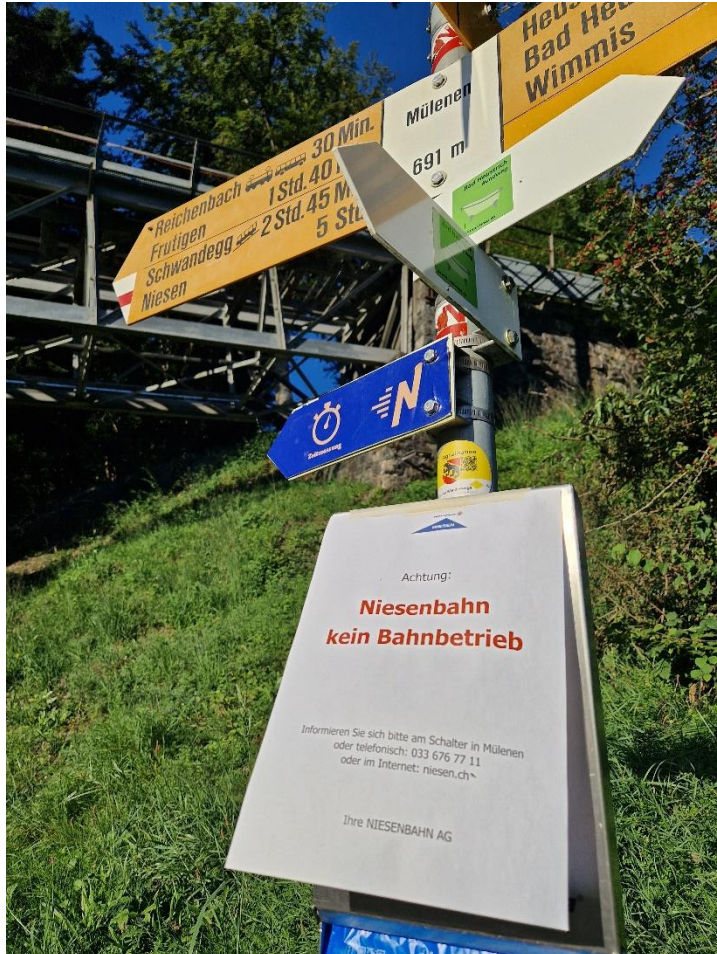
1. Kein Bahnbetrieb (Prachtstag!) (links)
2. Die Spezialisten bereiten sich auf den Flug in die Mittelstation vor (oben)
3. Aufnahme der Arbeiten (rechts)
